# DOCUMENTACIÓN Y ANÁLISIS ARQUITECTÓNICO EN EL PAÍS VASCO. ALGUNAS EXPERIENCIAS LLEVADAS A CABO EN ÁLAVA- ESPAÑA

(ARCHITECTURAL DOCUMENTATION AND ANALYSIS IN THE BASQUE COUNTRY. SOME EXPERIENCES FROM ÁLAVA-SPAIN)

A. Azkárate, A. Fernández de Jáuregui, M. Nuñez  
Área de Arqueología. Univ. del País Vasco

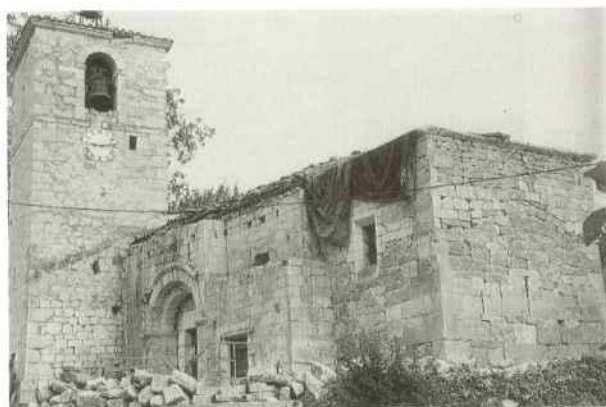
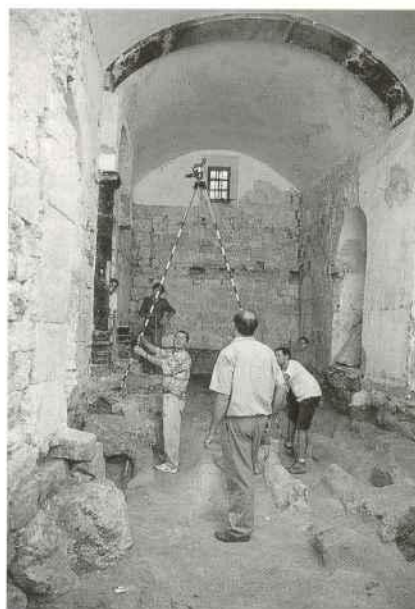
Figs.11 y 12.- San Román de Tobillas. Vista exterior y toma de pares fotogramétricos en su interior.

efectuase un trabajo previo de documentación y análisis y se tomasen las medidas oportunas tras una reflexión serena en la que deberían participar diversos especialistas coordinados por el Servicio de Patrimonio Histórico de la Dirección de Urbanismo y Arquitectura de la Diputación alavesa. Los pasos a seguir, según común acuerdo, fueron los siguientes: 1º) excavación arqueológica del interior de la iglesia; 2º) documentación exhaustiva de la fábrica del templo, a elaborar por medio de la fotogrametría analítica informatizada (Figs. 12 y 21); 3º) análisis estratigráfico del edificio ("lectura de alzados") en coordinación con los trabajos de limpieza, descubrimiento y apertura de muros y vanos y de consolidación de pinturas; 4º) restauración de la iglesia, que deberá proyectarse teniendo en cuenta las conclusiones ofrecidas por los estudios previos, de modo que sea lo más respetuosa posible con todos los restos llegados a nosotros, poniendo en valor las distintas etapas y permitiendo la comprensión didáctica de los distintos periodos constructivos (Fig. 11).

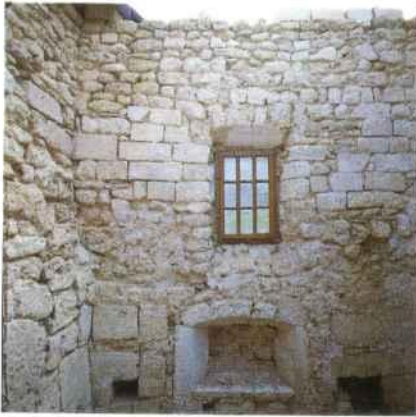
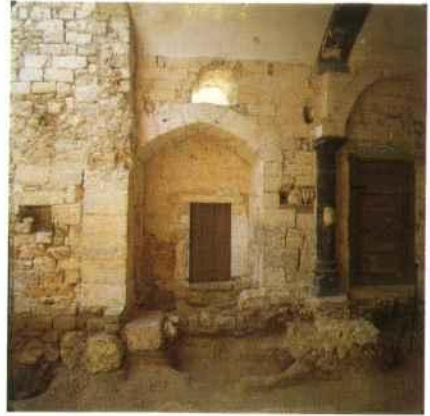
ALZADO INTERIOR DE MURO SUR

Figs. 13 a 17.- San Román de Tobillas. Muro interior Sur, diagrama, tomas fotogramétricas y alzados.

De estas cuatro fases de actuación, la primera de ellas se llevó a cabo en verano de 1994 por un equipo del Área de Arqueología de la Universidad del País Vasco. Finalizada la excavación arqueológica se procedió inmediatamente a la toma de datos para la restitución fotogramétrica, cuyos resultados se entregaron a comienzos de octubre. La documentación planimétrica por fotogrametría, con obtención de un modelo digital tridimensional tanto de la excavación arqueológica como del conjunto de la iglesia corrió a cargo de Pablo Latorre y Leandro Cámara, arquitectos. Con la fortuna de disponer de una planimetría de gran calidad, el equipo de A. Azkárte procedió al análisis estratigráfico del conjunto arquitectónico (subsuelo y estructura),
